การศึกษาแนวทางการแก้ไขปัญหาน้ำท่วมขังในพื้นที่ตำบลหนองระเวียง
อำเภอเมืองนครราชสีมา จังหวัดนครราชสีมา

โครงการนี้เป็นส่วนหนึ่งของการศึกษาตามหลักสูตรวิศวกรรมศาสตรมหาบัณฑิต
การบริหารงานก่อสร้างและสาธารณูปโภค
สาขาวิชาวิศวกรรมโยธา สำนักวิชาวิศวกรรมศาสตร์
มหาวิทยาลัยเทคโนโลยีสุรนารี
ปีการศึกษา 2554

KANJANA PAKDEESAN : STUDY OF FLOODING SOLUTION IN
NONGRAVIANG SUB-DISTRICT, MUANG NAKHON RATCHASIMA, NAKHON
RATCHASIMA PROVINCE. ADVISOR: ASST. PROF. PREEYAPHORN KOSA,
Ph. D.

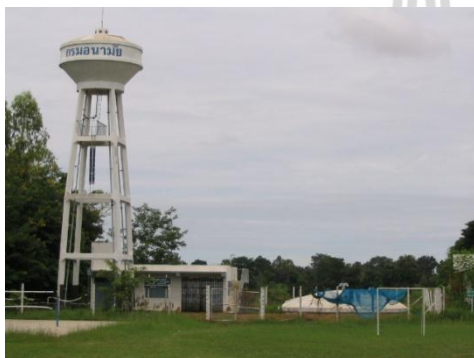
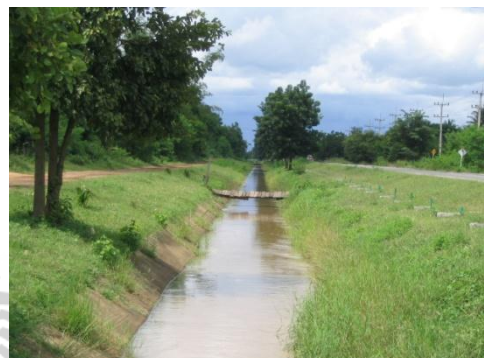
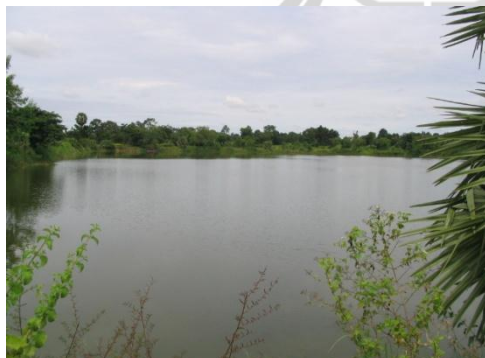
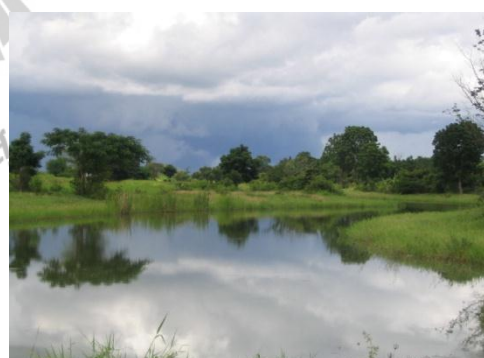
รูปที่ 2.4 แหล่งน้ำสาธารณะในพื้นที่

แหล่งน้ำ ตำบลหนองระเวียงมีแหล่งน้ำสาธารณะหลายแห่ง และมีลำน้ำฝายอีก 2 สาย คือ คลองส่งน้ำคลองชลประทานผ่านหลายหมู่บ้าน และลำช่องโค เพื่อให้ประชาชนใช้ในการประกอบ อาชีพทางการเกษตร (ดังรูปที่ 2.4) แหล่งน้ำในตำบลหนองระเวียง มีดังนี้

ระบบประปาหมู่บ้าน	7	แห่ง
บ่อบาดาล	139	แห่ง
สระน้ำและบ่อน้ำตื้น	54	แห่ง
ฝายน้ำล้น	3	แห่ง
ห้วย/หนอง/คลอง/บึง	7	แห่ง
คลองส่งน้ำชลประทาน	4	สาย

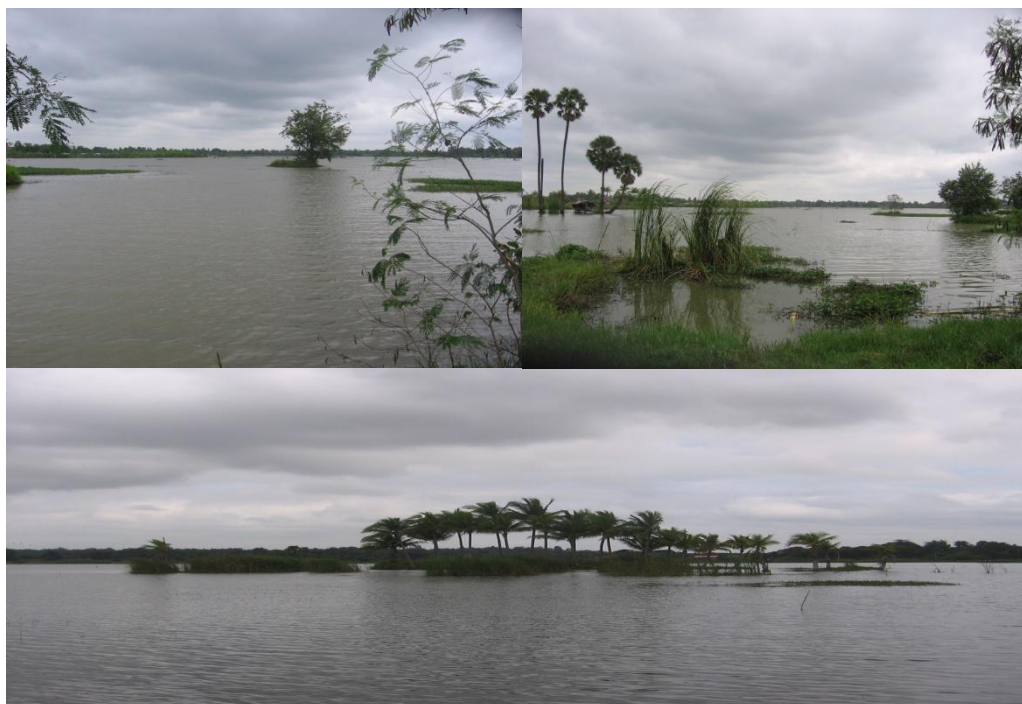
รูปที่ 2.8 น้ำท่วมภายในพื้นที่หมู่ที่ 7 บ้านมาบมะค่า

ข้อจำกัดในการแก้ไขปัญหาพื้นที่น้ำท่วมขังในพื้นที่ที่กล่าวมาแล้วนั้น ในพื้นที่ข้างเคียงจุดเชื่อมต่อบริเวณที่น้ำท่วมขังในพื้นที่นั้นซึ่งเป็นทางระบายน้ำเข้าเป็นบึงสาธารณะได้แก่บึงชะอม (ดังรูปที่ 2.9) ซึ่งเป็นบึงขนาดใหญ่ที่ใช้สำหรับการผลิตน้ำประปาใช้ในพื้นที่ ประมาณ 5 หมู่บ้าน 600 กว่าครัวเรือน โดยผู้นำในพื้นที่แบ่งออกเป็น 2 ฝ่าย มีทั้งต้องการให้น้ำบริเวณท่วมขังเป็นแหล่งน้ำสำรองที่จะใช้ผลิตน้ำประปาใช้ในหมู่บ้าน และอีกฝ่ายต้องการให้ดำเนินการแก้ไขปัญหาน้ำท่วมขังดังกล่าวอย่างถาวรเพื่อให้พื้นที่สามารถทำการเกษตรได้ดังเดิม
